Escoramentos e reforços de emergência em situação de catástrofe

Dissertação para a obtenção do Grau de Mestre em

Engenharia Militar

Outubro de 2014

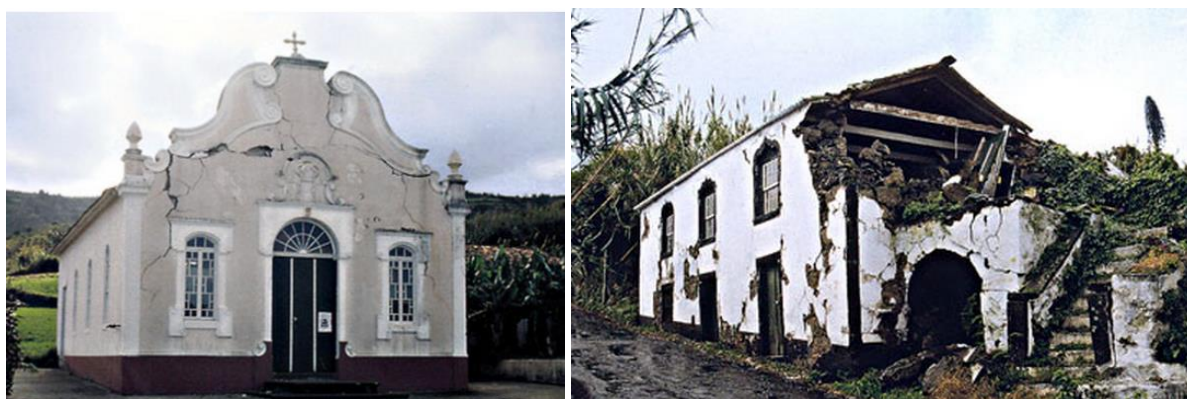
A Figura 2.1 apresenta dois exemplos de edifícios de alvenaria danificados devido ao sismo que ocorreu nas ilhas do Faial, Pico e São Jorge, do arquipélago dos Açores, em 1998.

Figura 2.1 – Exemplos de edifícios de alvenaria com danos devidos a sismo
[Fonte: http://www.inventario.iacultura.pt/faial/horta_fichas/]

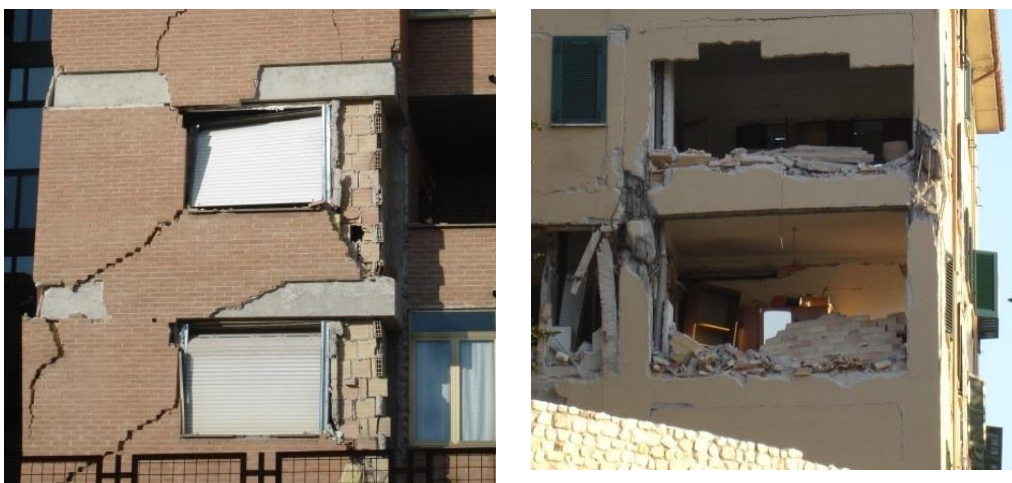
A Figura 2.2 apresenta dois exemplos de edifícios danificados devido ao sismo em L’ Aquila, Itália, que ocorreu em 2009. A figura da esquerda apresenta elevada fendilhação nos painéis de alvenaria, no caso da figura da direita, verifica-se que as paredes em alvenaria colapsaram fora do seu plano.

Figura 2.2 – Exemplos de edifícios danificados devido a um sismo [3]

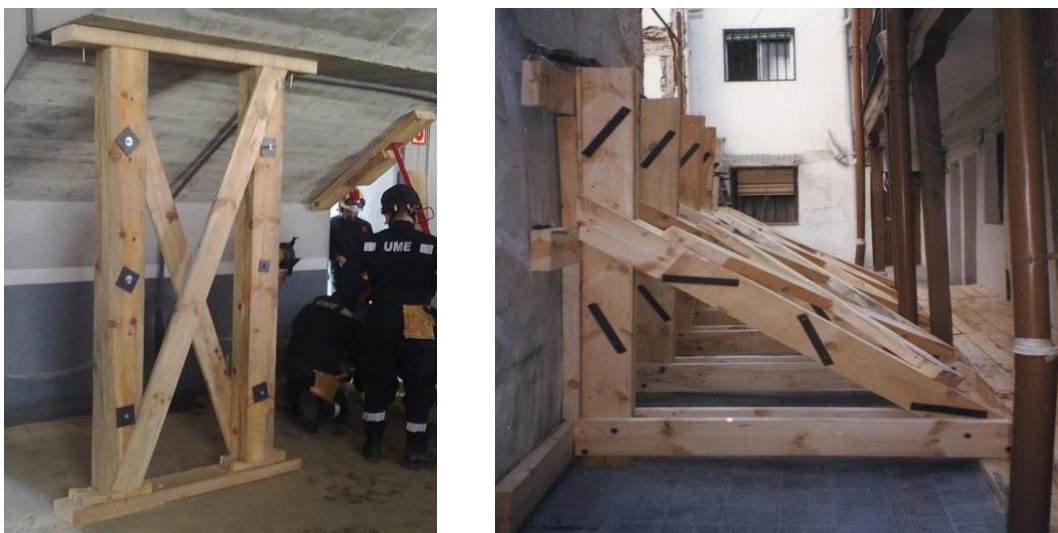
Como particularidade, este manual apresenta um escoramento vertical constituído por tábuas de madeira em conjuntos de 3, fixadas com elementos metálicos tal como apresenta a Figura 2.32.

Estes escoramentos são o resultado de um conjunto de situações de treino da UME, que completam e ilustram os esquemas e modelos apresentados para um claro entendimento.

Figura 2.32 – Escoramentos com utilização de tábuas de madeira [29]

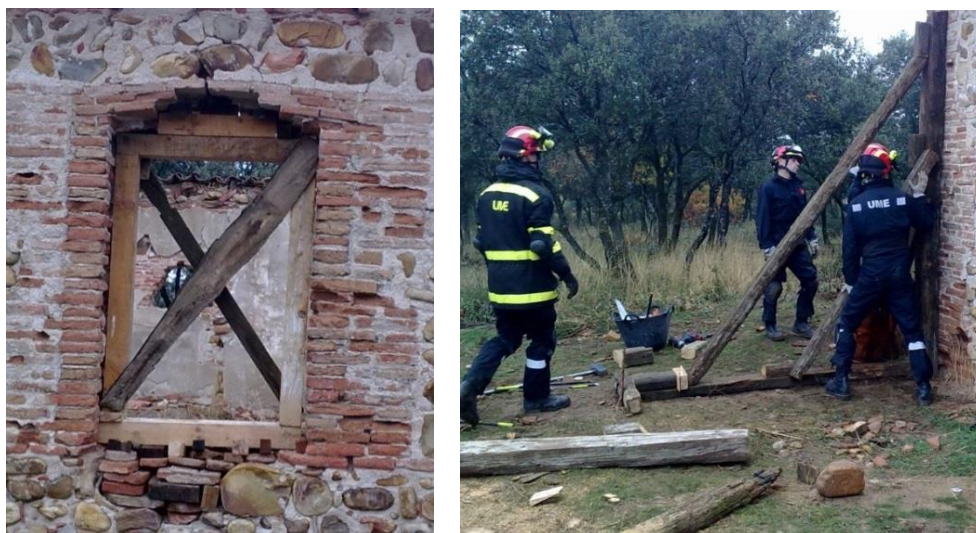
A Figura 2.33 mostra um escoramento de janela em que se utilizaram tábuas de madeira do pavimento. Por outro lado, para escorar a parede utilizaram-se vigas de madeira desmontadas do tecto. [29]

Figura 2.33 – Escoramento com materiais disponíveis no local de operações [29]

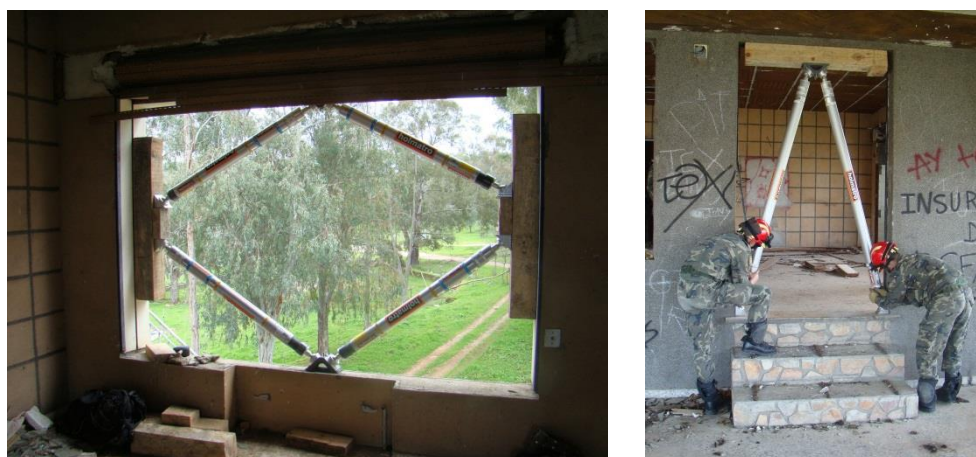
O manual apresenta ainda escoramentos com recurso a escoras hidráulicas, utiliza a marca *Holmatro* e refere um conjunto de características do material e recomendações. A Figura 2.34 mostra dois modos de escoramento para janelas e portas com recurso a escoras hidráulicas.

Figura 2.34 – Escoramento com sistema hidráulico [29]

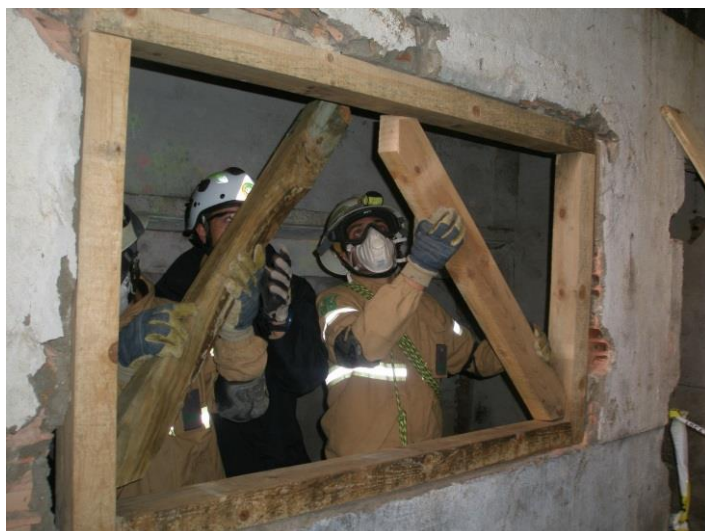
Na Figura 2.38 verifica-se a montagem de um escoramento de uma janela efectuado por uma equipa do GIPS em situação de treino.

Figura 2.38 – Escoramento de uma janela [Fonte: Fotografias cedidas pelo GIPS]

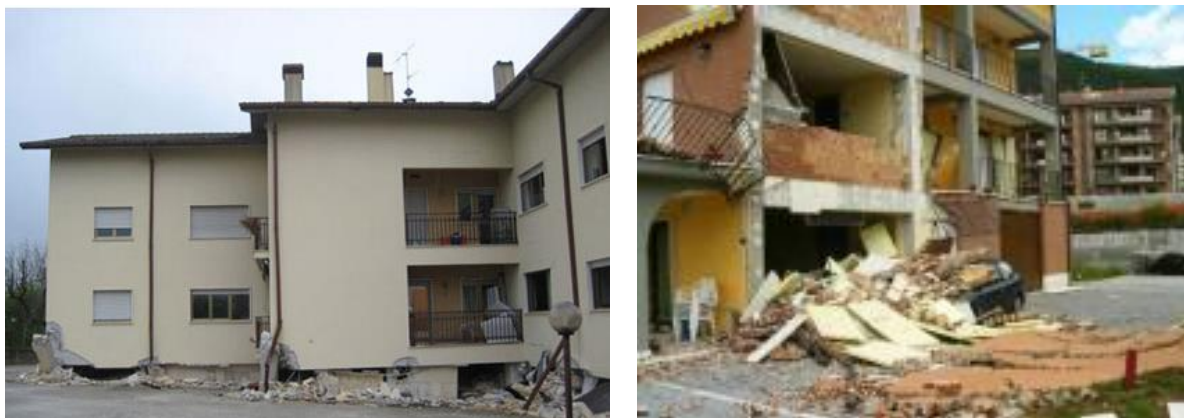
Em termos globais, os edifícios recentes de betão armado tiveram um bom comportamento, apenas com danos ligeiros, em especial nas paredes de alvenaria não estruturais. Contudo, como mostra a Figura 3.2 ocorreu o colapso dos pisos inferiores em alguns edifícios observados, bem como o destacamento de panos de paredes exteriores não estruturais por inadequada ligação à estrutura. [38]

Figura 3.2 – Danos em estruturas de betão armado [38]

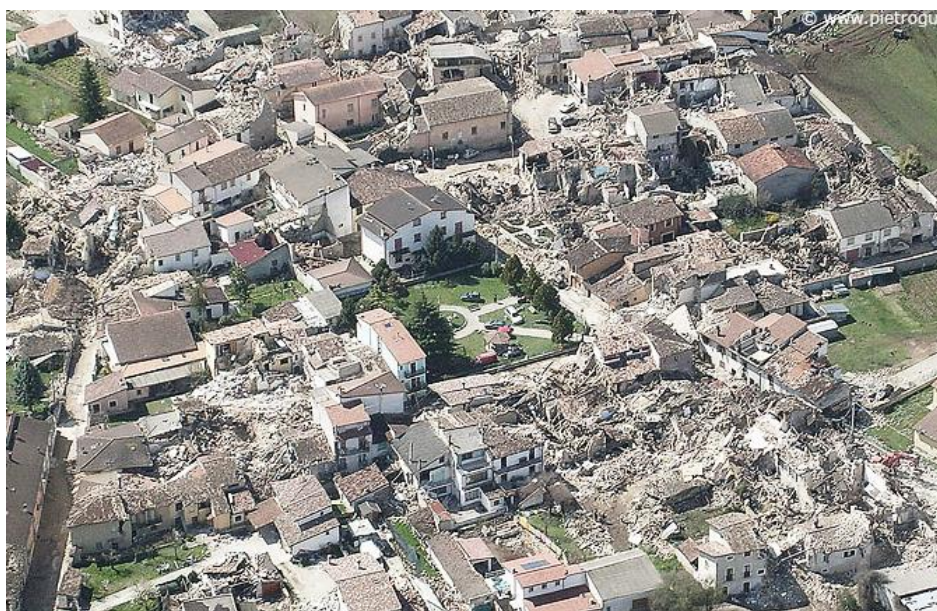
Como pode ser genericamente comprovado através da observação da Figura 3.3, que mostra uma vista geral de Onna após o sismo, os estragos foram elevados nas construções de alvenaria, desde danos ligeiros ao colapso parcial, chegando mesmo ao colapso completo em algumas edificações. Devido ao tipo de fundação em solos brandos e aos efeitos de ampliação da acção sísmica Onna sofreu elevados danos com a ocorrência do sismo, contrariamente a Montichio que é uma localidade próxima de Onna, contudo fundada em solos de calcário e brecha, e onde por isso os danos verificados foram mais baixos. [38]

Figura 3.3 – Vista geral dos danos de Onna [38]

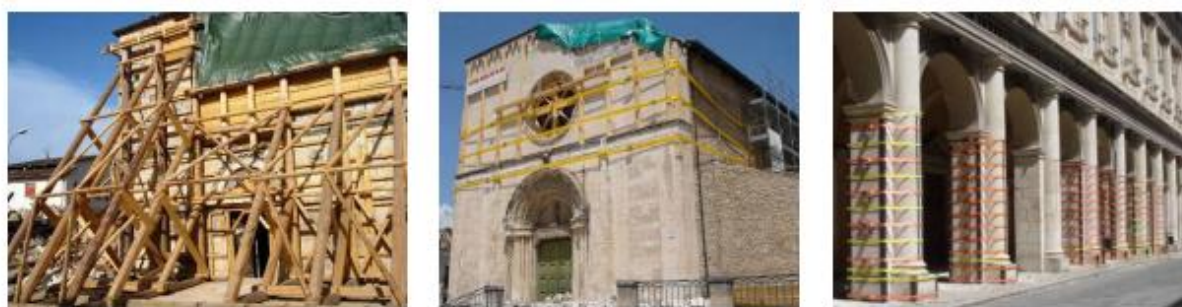
Na Figura 3.4 são visíveis três tipologias de intervenção, todas aplicadas a edificações de alvenaria de pedra (duas igrejas e um edifício público de grande porte) a primeira com um escoramento diagonal, a segunda com uma cintagem global de uma zona da edificação e a terceira com uma cintagem de colunas inseridas num sistema de arcos exteriores do edifício.

Figura 3.4 – Procedimentos de consolidação temporária [40]

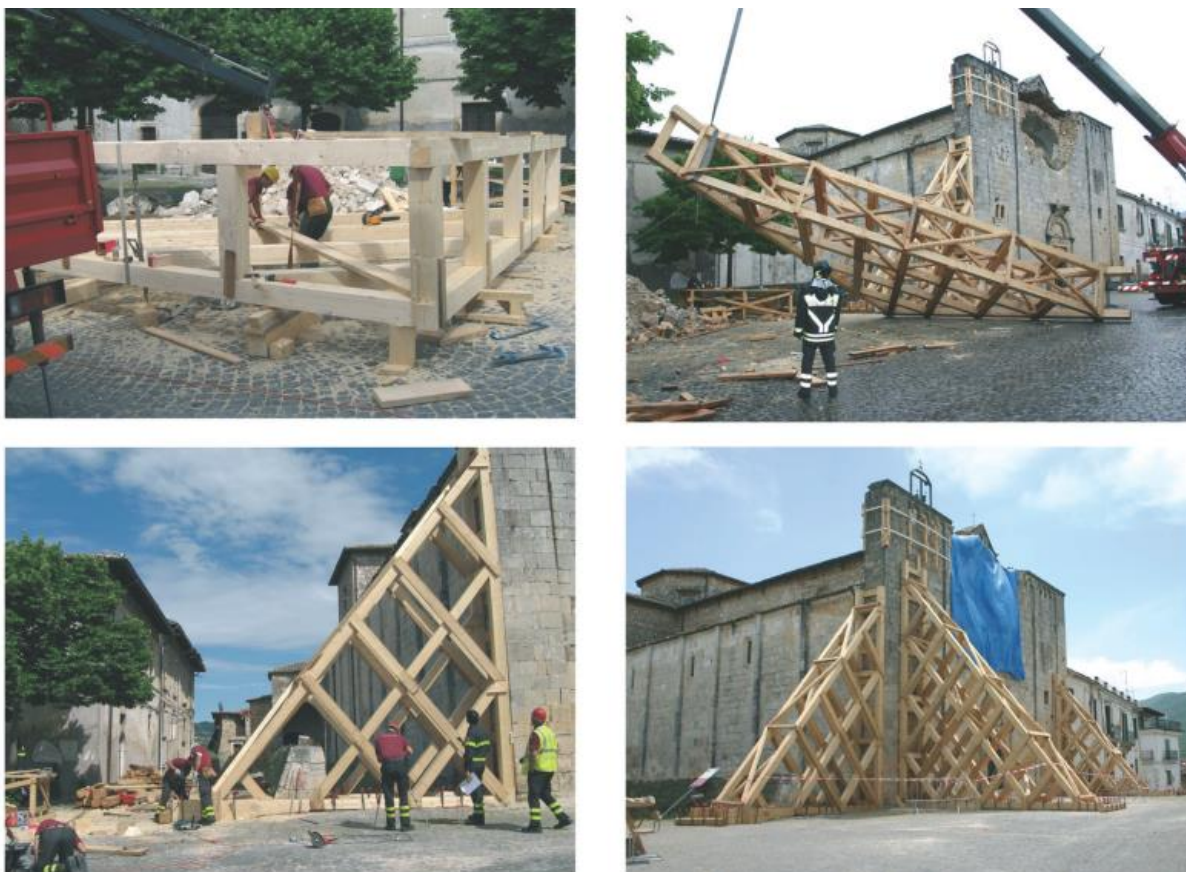
A intervenção feita na igreja de Sant'Eusanio, apresentada na Figura 3.5, é um exemplo da intervenção no local com soluções projectadas e implementadas pelos operadores. Grande parte do sucesso das operações deveu-se à ligação entre os engenheiros e os responsáveis pela instalação durante as operações no terreno. [41]

Este escoramento foi construído tendo como base, o apresentado no Capítulo 2, na Figura 2.8, acerca do SOG, sendo este um elemento mais completo e com mais níveis de escoras que se associa ao apresentado na Figura 2.26, referente ao Manual de Salvamento Terrestre.

Figura 3.5 – Fases construtivas de sistema de escoramento inclinado [41]

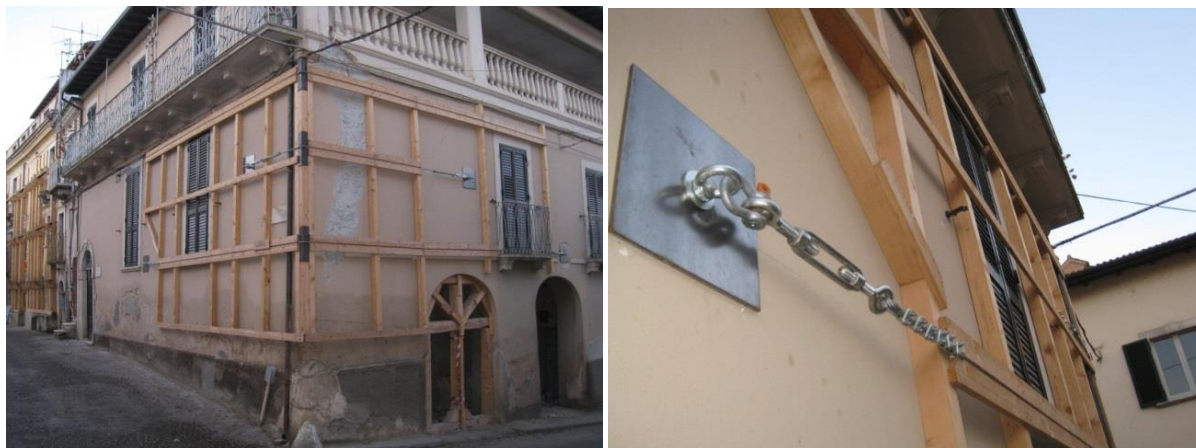
Na Figura 3.6 apresenta-se a aplicação de cintas ou tirantes metálicos para além de um escoramento de um arco. Os tirantes foram sobretudo aplicados em painéis de parede por forma a evitar os mecanismos de rotura das mesmas para o exterior. [42]

No entanto, verifica-se que o modelo de reforço adoptado em L'Aquila corresponde ao primeiro modelo apresentado na Figura 2.17 como CE. Na Figura 3.6, é possível verificar o sistema de tirantes, o reforço nos cantos e ainda a fixação dos tirantes à estrutura.

Por outro lado, o escoramento do arco é igual ao apresentado na Figura 2.15 como modelo C1, sendo depois indicado em pormenor na Figura 2.16.

Figura 3.6 – Aplicação de cintas metálicas [29]

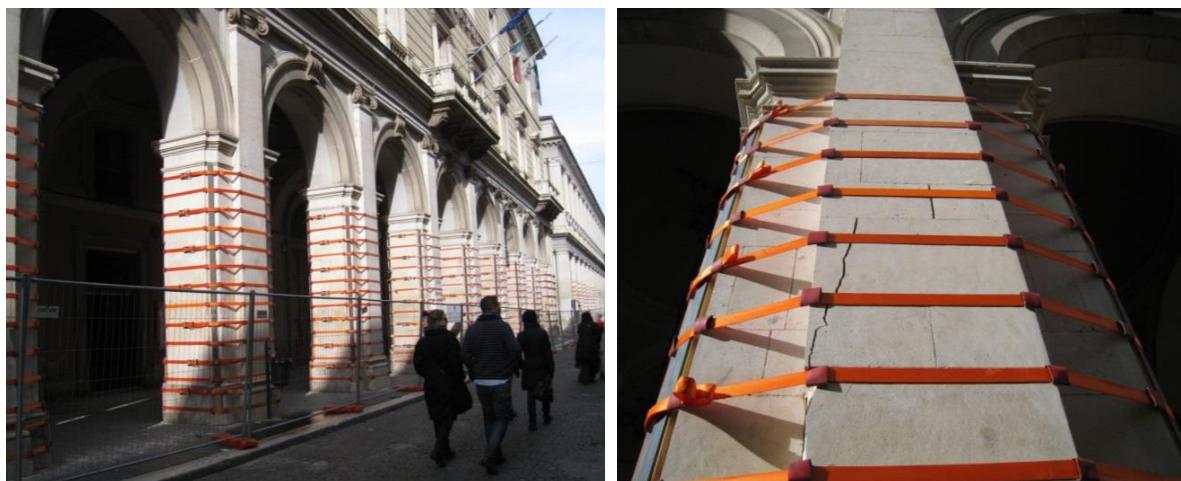
A Figura 3.7 apresenta situações de aplicação de materiais polímeros. A utilização de cintas polímeras tem como principal vantagem, serem de instalação rápida, elevada eficiência estrutural e um material leve. A aplicação deste tipo de reforço, visando um efeito semelhante ao da cintagem em pilares de betão armado, “impede a expansão transversal das secções e, consequentemente, aumenta a resistência à compressão axial”. [42]

Na cintagem adopta-se o modelo apresentado na Figura 2.18 com os devidos espaçamentos entre cintas. Contudo, no manual refere-se que o posicionamento do fecho da cinta é feito em posições afastadas 45° em cada nível, como indica a Figura 2.18, o que não foi tido em conta na cintagem da Figura 3.7. Por isso, conclui-se que esta alteração foi introduzida no manual STOP a partir dos ensinamentos e experiência de campo do sismo de L’Aquila.

Figura 3.7 – Aplicação de cintas em pilares de alvenaria [42]

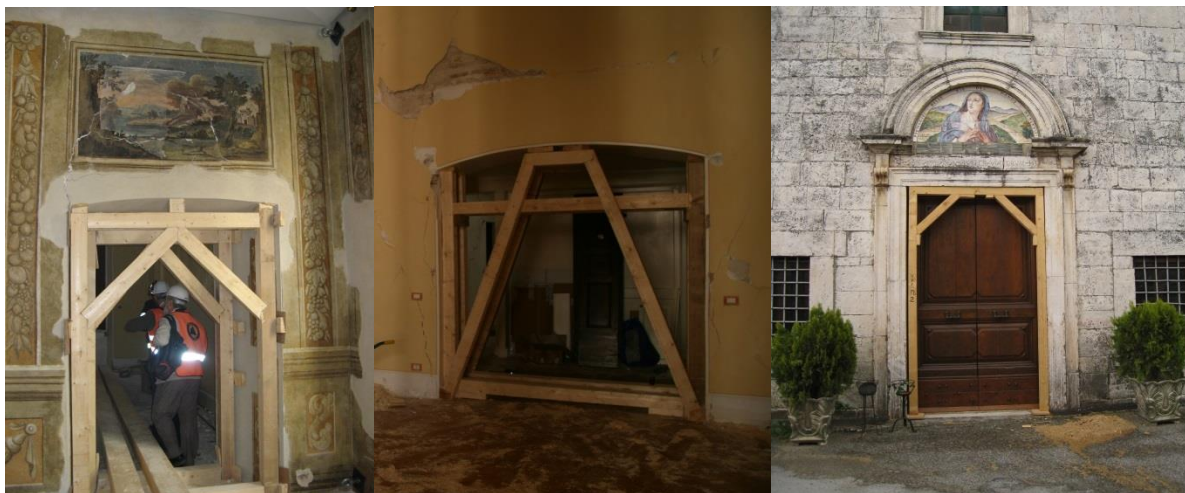
A Figura 3.8 apresenta escoramentos utilizados em aberturas, aplicados devido a danos associados à fraca resistência ao corte das alvenarias. A formação de colapsos locais dos cunhais e aberturas é potenciada pelo elevado estado de dano global nos edifícios devido à baixa resistência ao corte. [40]

Figura 3.8 – Aplicação de escoramentos em aberturas [3]

Os escoramentos apresentados possuem elementos diagonais para providenciar contenção lateral. Nestes casos foram aplicados os sistemas apresentados no manual de Salvamento Terrestre brasileiro, na Figura 2.29. A figura central é um modelo de escoramento para uma abertura larga mais complexa do que a apresentada no manual STOP.

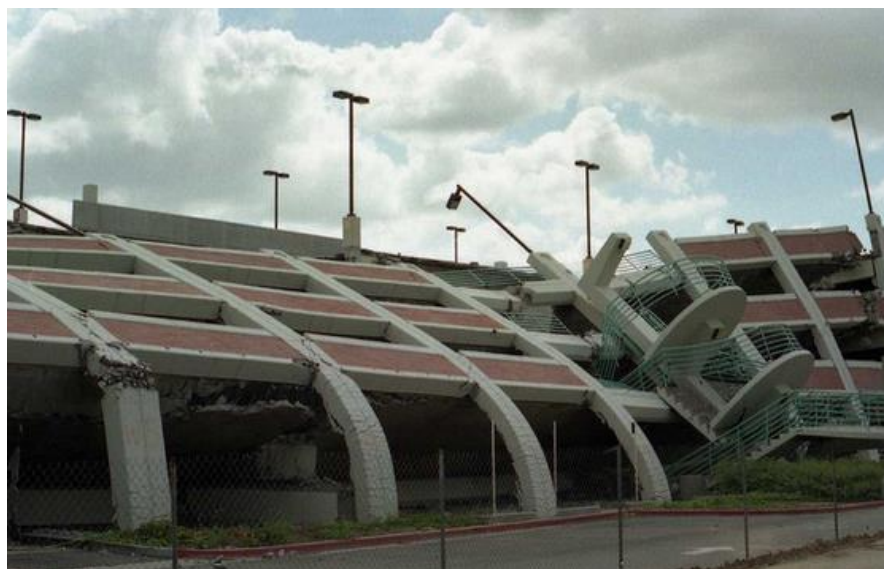
Após a ocorrência, as estimativas de perdas totais directas apresentavam valores de 15 mil milhões de dólares americanos. Várias estruturas importantes colapsaram, como é o caso apresentado na figura 3.9. Na indústria e no comércio os danos foram elevados, obrigando a uma interrupção longa das actividades económicas. [3]

Figura 3.9 – Colapso de uma das alas de um siló-auto [2]

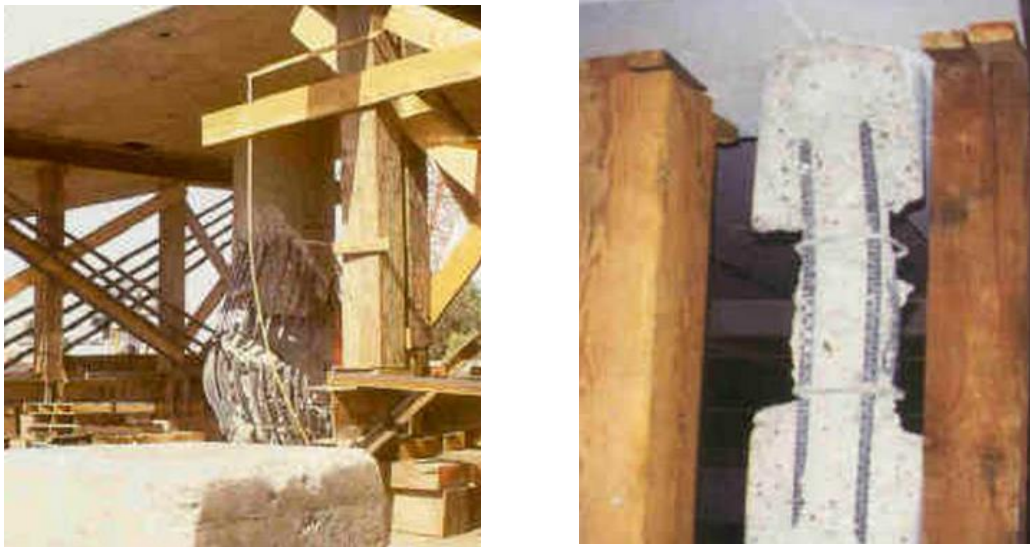
Os edifícios que evidenciaram pior comportamento, possivelmente devido a idade avançada, apresentavam danos ao nível dos pilares, tal como evidenciado na figura 3.10. Os mecanismos de flexão-corte são os responsáveis por esses danos, e surgem devido a uma má pormenorização das armaduras. [3]

Figura 3.10 – Danos graves em colunas [2]

A Figura 3.10 mostra um caso da rotura de um pilar de um viaduto por combinação de esforço de flexão e corte associados a esforços axiais elevados e de uma deficiente pormenorização das armaduras de cintagem de uma coluna. Na figura é apresentada a aplicação de escoramentos de madeira para suportar as cargas, em que se verifica na figura da esquerda um escoramento vertical e na direita um escoramento em T. Estes escoramentos são semelhantes aos apresentados pela FEMA na Figura 2.6 relativamente ao escoramento vertical e na Figura 2.8 a) ao escoramento em T.

O sismo de Northridge serviu de fonte de conhecimentos para a ocorrência de sismos noutros países no âmbito dos programas de mitigação dos riscos sísmicos. Como já foi apresentado na Figura 3.10 e na Figura 3.11, foi efectuado reforço provisório de viadutos para garantir o funcionamento das principais vias de comunicação. Os casos que apresentavam maiores danos com possibilidade de risco público foram demolidos. O escoramento foi feito logo após à ocorrência do choque principal do sismo, pois, as réplicas que surgiram de seguida poderiam agravar a deterioração e levar a novos colapsos.[3]

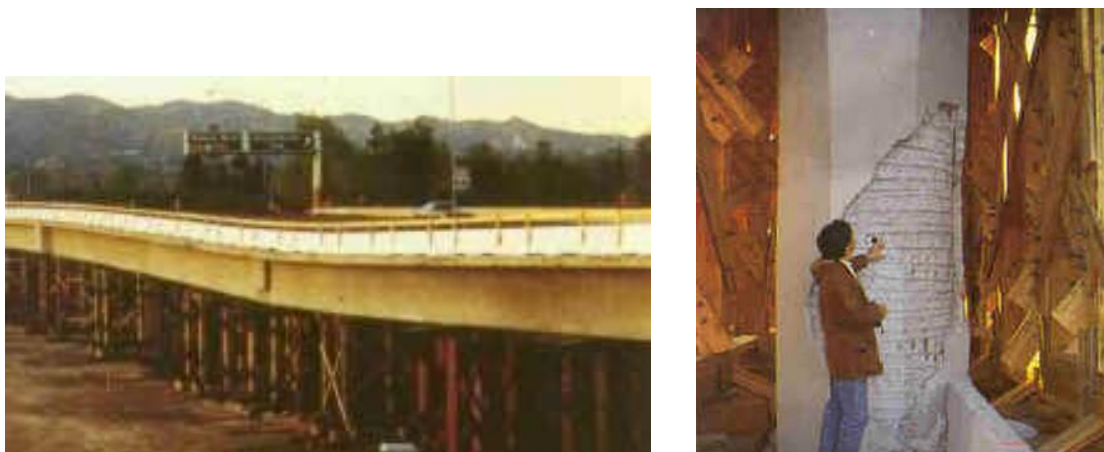
A Figura 3.11 mostra os danos numa coluna e parte do escoramento adoptado na ponte Mission e Gothic. Esta não colapsou mas ficou desalinhada devido ao colapso de vários pilares na região central.

Figura 3.11 – Danos em colunas na Ponte Mission e Gothic [2]

Nestas figuras, verifica-se escoramento ao longo de toda a ponte, com um sistema vertical com escoras na diagonal, sendo este igual ao apresentado na Figura 2.6.

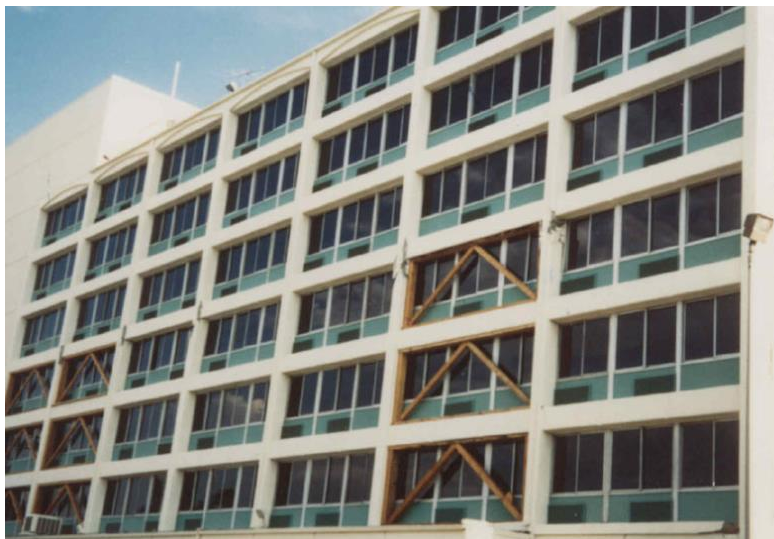
Na Figura 3.12 apresenta-se um edifício de 7 andares localizado a 7 km do epicentro do sismo. Este edifício é constituído por pórticos em betão armado e tem um núcleo resistente de um lado e uma parede de outro.[3]

Figura 3.12 – Escoramento em edifício de betão armado em Northridge
[Fonte: <http://db.concretcoalition.org/building/147>]

Desta forma, os esforços que actuam os elementos que sofreram danos estruturais significativos ao nível do 4º piso são suportados pelo escoramento em madeira. Dada a necessidade de distribuir a carga do 4º piso até às fundações, são construídos e colocados escoramentos em todos os pisos do 4º, o mais afectado, até ao rés-do-chão.

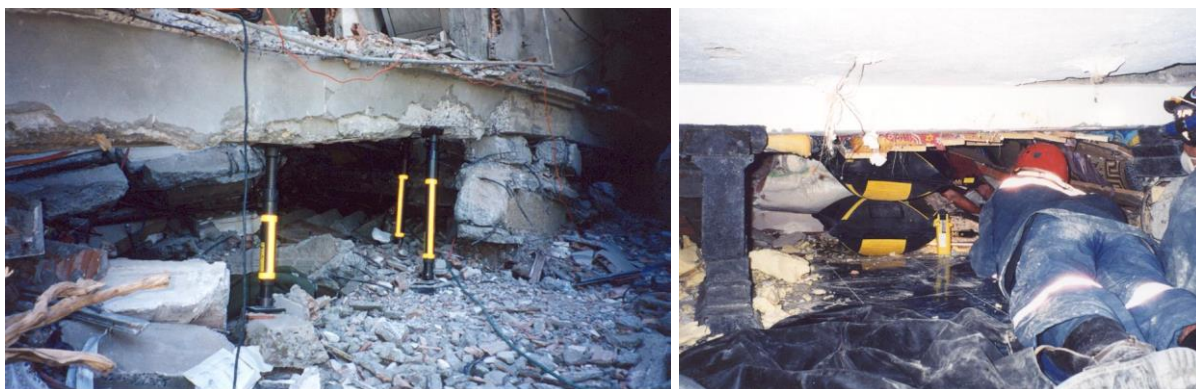
Neste sentido, o apoio do RSB serviu de experiência em ambiente real, para além das situações de treino realizadas neste âmbito. Na actuação do RSB na Argélia não foram construídos escoramentos de madeira, apenas se aplicaram escoramentos pneumáticos da marca Paratech. Na Figura 3.14 é possível ver a actuação do RSB nas operações pós-sismo, em que os bombeiros, infelizmente, apenas apoiaram no resgate de corpos.

Na figura da esquerda é possível verificar a aplicação de três escoras para suportar os escombros do edifício e criar um túnel e permitir o avanço até ao local onde se encontra a vítima. Por outro lado, a figura da direita apresenta já o local exacto da operação de resgate, onde é possível ver a aplicação de blocos e de almofadas pneumáticas.

Figura 3.14 – Actuação do RSB na Argélia
[Fonte: Fotografias gentilmente cedidas pelo RSB]

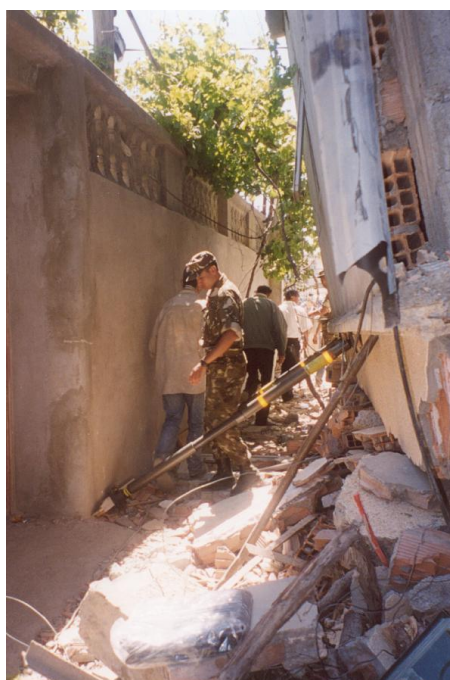
A Figura 3.15 apresenta um edifício em risco de derrubamento onde foram colocadas escoras. Este escoramento permitiu as operações no edifício que foram de rápida execução.

Figura 3.15 – Escoramento Paratech em edifício
[Fonte: Fotografias gentilmente cedidas pelo RSB]

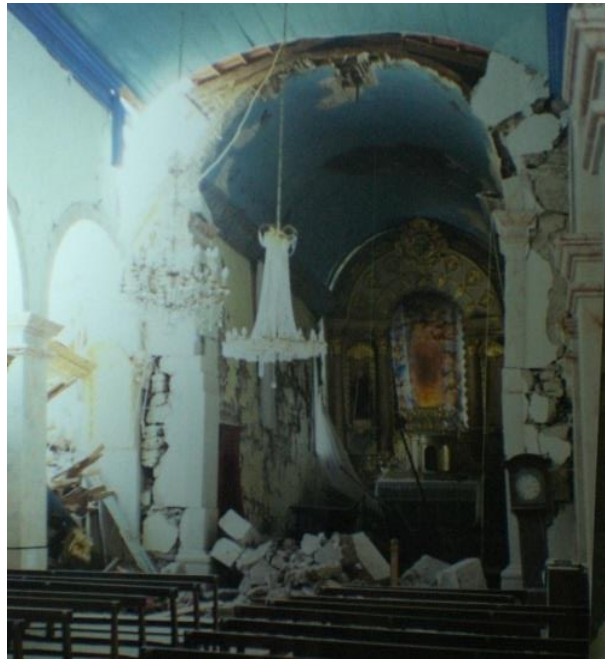
Um problema observado em muitas igrejas foi aos relativo aos danos ocorridos nos arcos devido a movimentos na direcção transversal ao corpo da igreja. Na Figura 4.1, referente à igreja da Ribeirinha, verificou-se mesmo o colapso do arco que separa a nave principal da capela-mor.

Figura 4.1 – Igreja da Ribeirinha [44]

Nesta situação, seria adequada a instalação de um escoramento de madeira apresentado no manual STOP, referenciado na Figura 2.16. A Figura 4.2 apresenta uma solução possível para este tipo de escoramento, que permitiria o suporte das cargas que estavam transmitidas ao arco que colapsou, restituindo apoio à cobertura e capacidade de resistência na direcção transversal da igreja

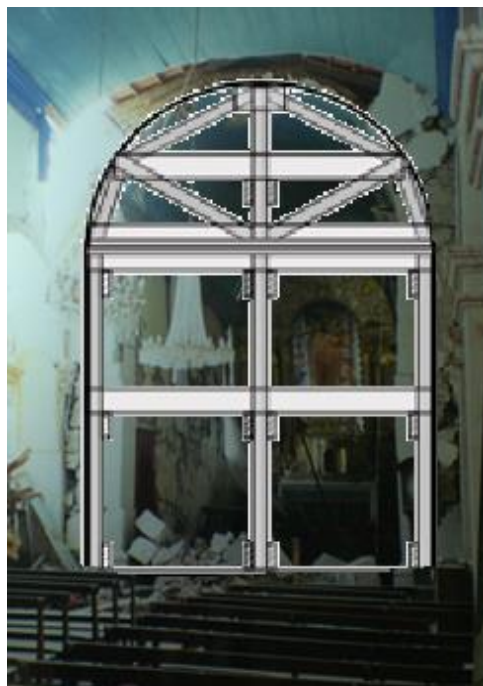
Figura 4.2 – Solução de escoramento de arco

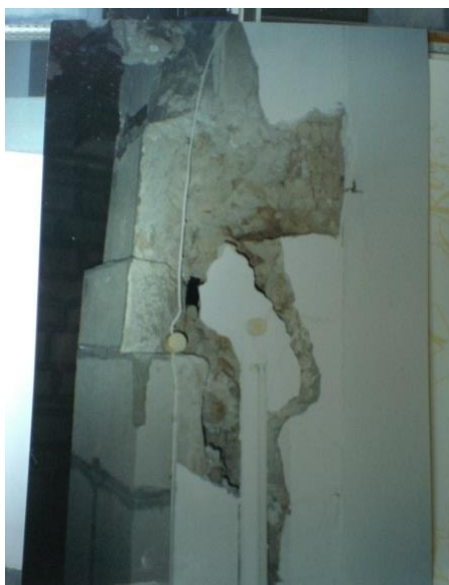
A igreja de Pedro Miguel, após o sismo, encontrava-se muito deteriorada, apresentando sérios riscos de colapso iminente. Os arcos da nave principal tinham sinais evidentes de grandes deformações, em especial a base do arco entre a nave principal e a capela-mor, tal como visível na Figura 4.3. [43]

Figura 4.3 – Igreja de Pedro Miguel [44]

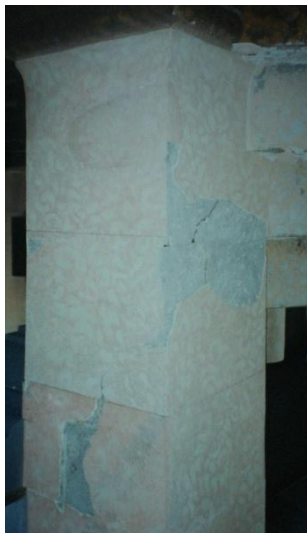
Na Figura 4.5 é possível verificar os danos de um pilar de alvenaria com secção quadrada que, tal como vários outros da mesma igreja, se encontravam altamente fendilhados, numa situação de pré-colapso por rotura por compressão. Neste sentido na figura 4.6 apresentam-se dois sistemas de escoramento e reforço passíveis de adoptar.

Figura 4.5 – Danos em pilar em alvenaria [44]

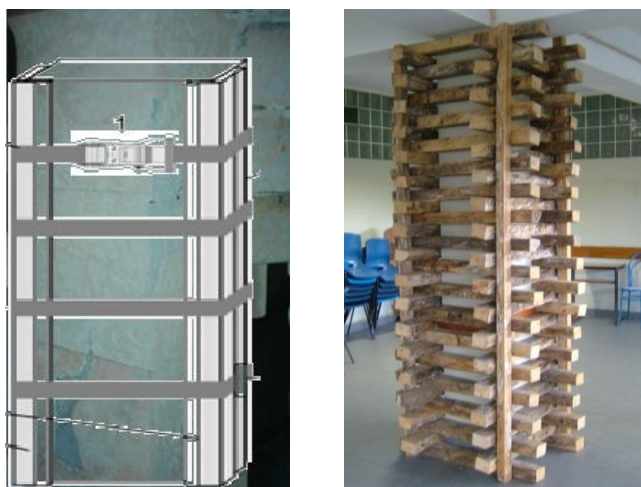
Na figura 4.6 (esquerda) apresenta-se uma possibilidade de reforço, aplicando um sistema de cintagem com cintas de poliéster, semelhante ao apresentado na Figura 2.18 do Manual STOP. O uso deste sistema pressupõe a existência de alguma resistência estrutural do elemento a reforçar, apenas se efectuando a cintagem para assegurar o confinamento do elemento, garantindo a não evolução da fendilhação com desagregação do pilar. Por outro lado, se o pilar não apresentasse resistência, adoptar-se-ia um sistema de escoramento de madeira como o apresentado na Figura 4.6 (direita), o qual é autoportante garantindo a transmissão de cargas mesmo na eventualidade de colapso do pilar. Este sistema foi referido no capítulo 2, na Figura 2.8 elemento I). A figura da direita é um exemplo de um escoramento realizado pelo RSB numa situação de treino.

Figura 4.6 – Soluções de escoramento e reforço de pilar

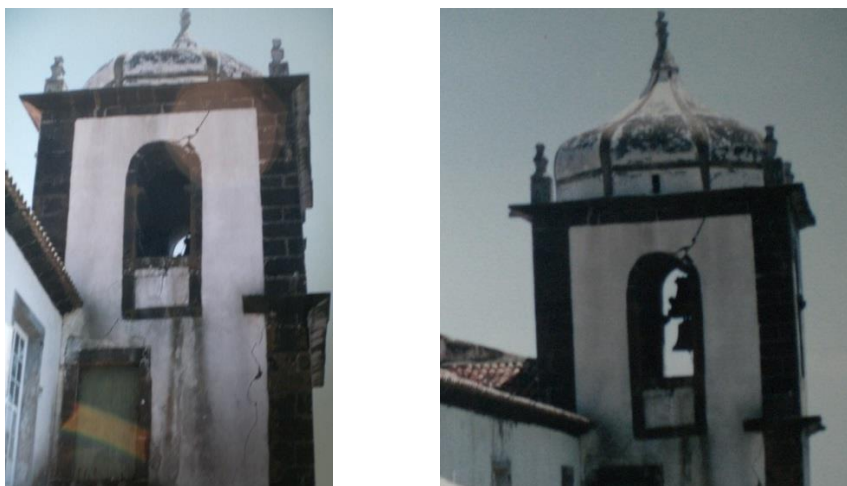
A Igreja de S. João na ilha do Pico apresentava danos estruturais importantes e relativamente extensos. A torre da igreja evidenciava uma fenda inclinada importante entre a base e o nível da laje do piso sineiro e uma fenda inclinada na fachada posterior da torre que se desenvolvia desde acima da sineira morrendo no topo da porta de acesso à escada, como é visível na Figura 4.7

Como resultado destes danos, verificava-se um “movimento para o exterior dos cunhais da torre que não confinam com o corpo principal da igreja, com a consequente abertura dos arcos sineiros e deslocamento das respectivas pedras de fecho.” [43]

Figura 4.7 – Torre da Igreja de S. João [44]

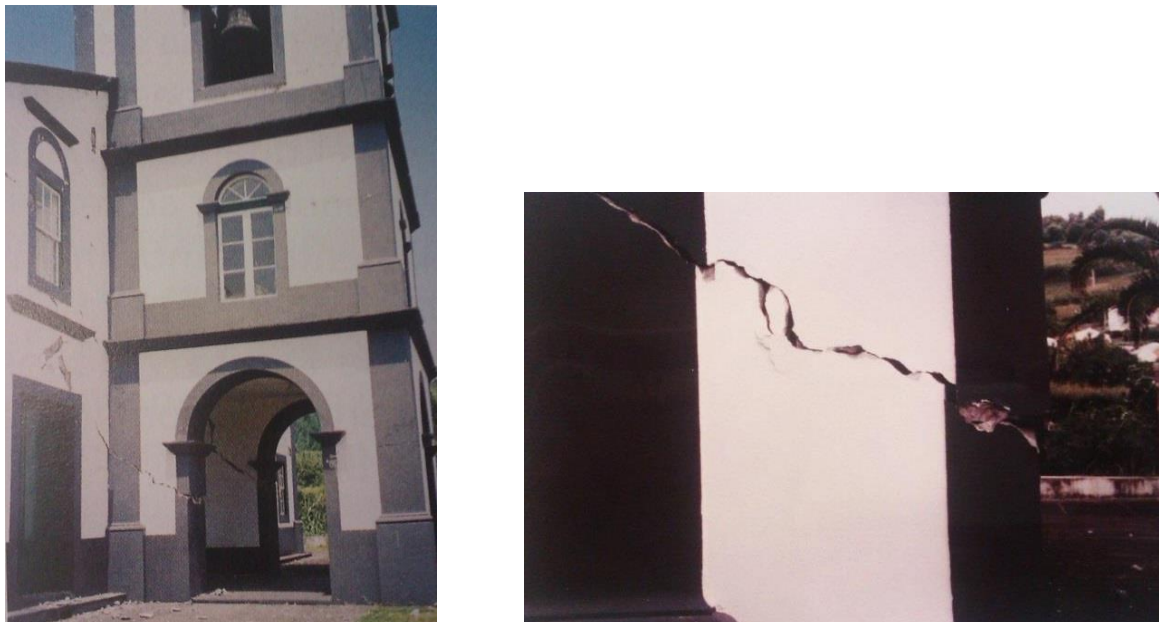
Ainda na igreja de Pedro Miguel verificaram-se danos na base da torre, com o aparecimento de um conjunto de fendas oblíquas que indicavam a formação de uma superfície de corte com evidência de movimento como apresenta a Figura 4.9. Na figura da direita verifica-se uma imagem da fenda em pormenor.

Figura 4.9 – Danos na Igreja de Pedro Miguel [44]

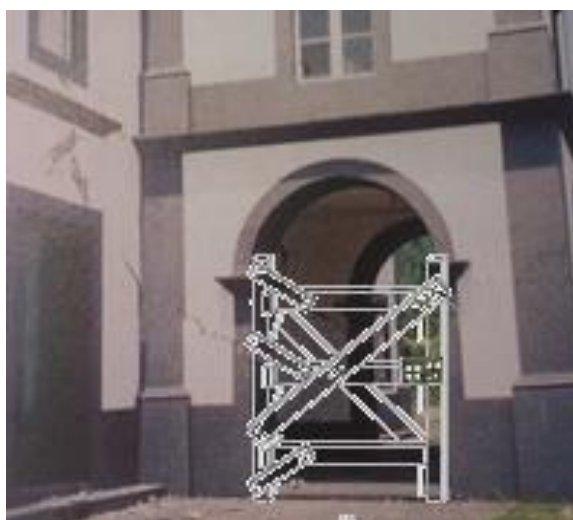
Nesta situação seria adequada a colocação de um sistema de escoramento horizontal entre os pilares, como pode ser observado na Figura 4.10, o qual deveria ser aplicado em ambos os arcos laterais da base da torre, conferindo um comportamento de conjunto ao sistema e assegurando a transmissão do esforço basal.

Figura 4.10 – Solução para escoramento da base da torre
